東京都指定有形文化財（建造物）

高 倉 （ 六 脚 倉 ）

保存修理工事（移築）報告書

平成 21 年 2 月

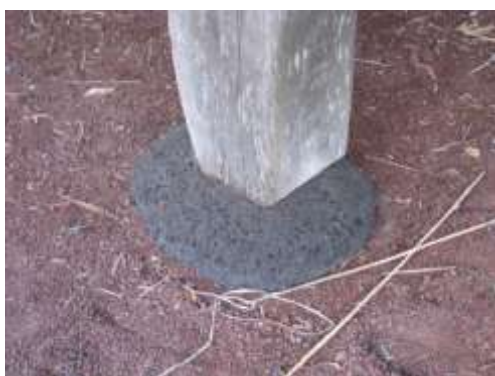
6箇所の柱を受ける礎石のレベルは、大きな狂いのない状態であった。また柱の大きさと比べて礎石の大きさが小さいものがあった。全体的に柱に比べて礎石の大きさが若干小さいものの、礎石自体に割裂等はなかった。

解体前の礎石

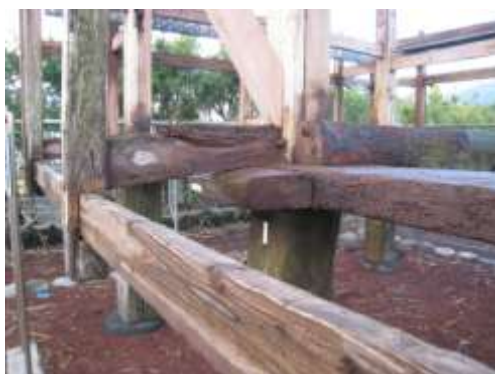
軸部の最大の破損箇所は、床梁の先端仕口であった。この箇所は床梁の先端を鬢太欠きとして3枚に加工し、その真ん中の柄の先端で外壁を支える構造となっている。この荷重が集中する構造になっていたことが破損を進行させた大きな要因となったと考えられる。3本の床梁の両端の仕口6箇所のうち5箇所が破損している状況であった。6本の柱は全てシイ材の通し柱であったが、目立った破損箇所は見られなかった。軒桁の中には、一部茅屋根の荷重により折損している箇所があり、軒桁から突っ張る材を入れて軒先の垂れを押さえている状況であった。また軒桁が組合う仕口部分についても腐朽し、割れている箇所が見受けられた。外壁の縁柱については四隅の柱の柄穴を中心に腐朽が進行していた。

折損した床梁の鼻先

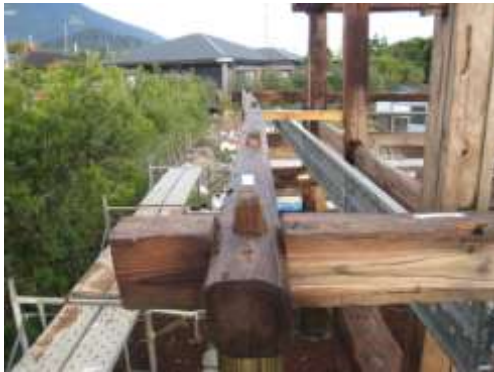
亀裂が入り歪んだ梁

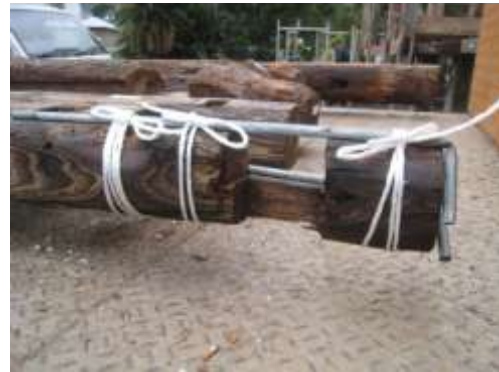
梁仕口の折損

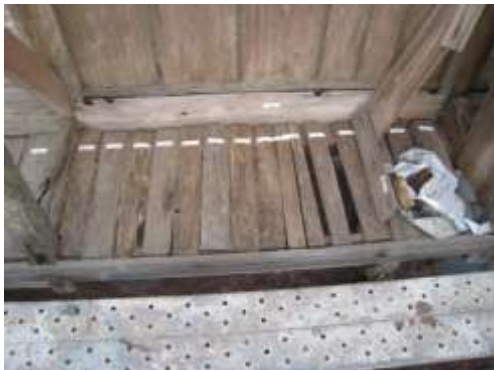
床板は杉板、厚み 30mm 程度長さ 700mm～1,900mm 内外で床梁に掛け渡されているだけで釘打はされていない。内部の床板については目立った破損はなかったが、入り口の縁側板は風雨の影響を受けやすく腐朽もしくは割裂が進行していた。

床板の破損（縁側）

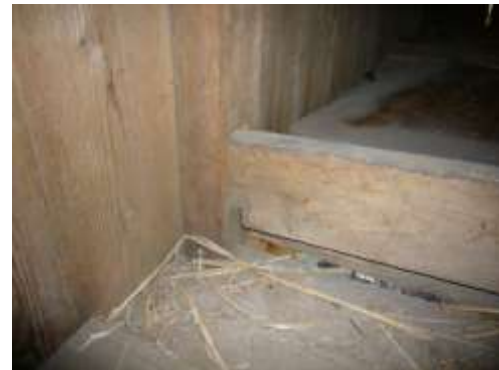
床板の割損（内部）

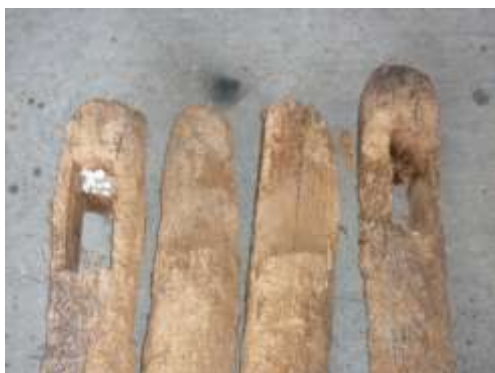
腐朽が最も顕著であった箇所の一つは扱首であったが、扱首と棟束が棟木を支える構造であることと、当初材を存置したままで補強材を入れているために、小屋組全体として形状は当初のままの形が残存していた。垂木は杉の丸太材が使われていた。元口で直径 120mm 内外、末口で直径 80mm 内外、元口側を仕口加工し鼻栓でもって固定する工法であった。屋根に葺かれた茅の厚みの影響もあり垂木は小舞と共に数本折損しており、主な当初の垂木の 7 箇所ある仕

椽首の腐朽

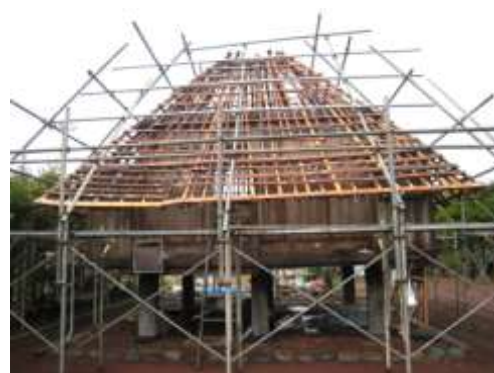
口のうち1箇所は破損していた。また補強として当初垂木の間に追加されていた垂木や竹は、桁と出桁で固定されていたために、外壁に荷重がかかり、結果として片持で外壁を支えている床梁の仕口を傷める一要因になったと考えられる。

垂木の垂下と小舞板の破損

平成 20 年度東京都文化財保存事業として高倉(六脚倉)の組立工事を行う際、平成 15 年度に行われた工事の際に施工された小屋組の補強が一部途中の状態で放置されていた。現状のままで施工すると屋根に悪影響を及ぼす可能性があるため、移築工事において補強材として垂木を追加する現状変更を行う。

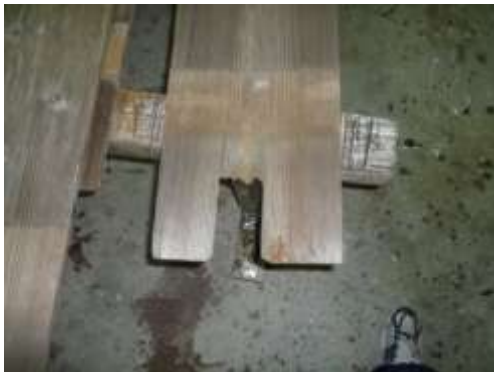
壁は縦板張とし、使用されている材は幅 200～250mm 程度、厚さは 12mm 程度の杉材で、厳しい気象条件のため風食は激しく、割れや腐食している箇所も見受けられた。板どうしは突きつけで、貫に和釘で固定されていた。外壁は、主となる柱から腕木を出し、板壁を片持ちで支える構造となっているため、荷重や木材の痩せにより垂下していた。

破損した外壁板

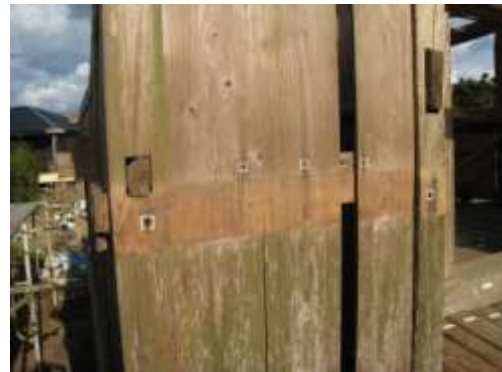
外壁に残る和釘の痕跡

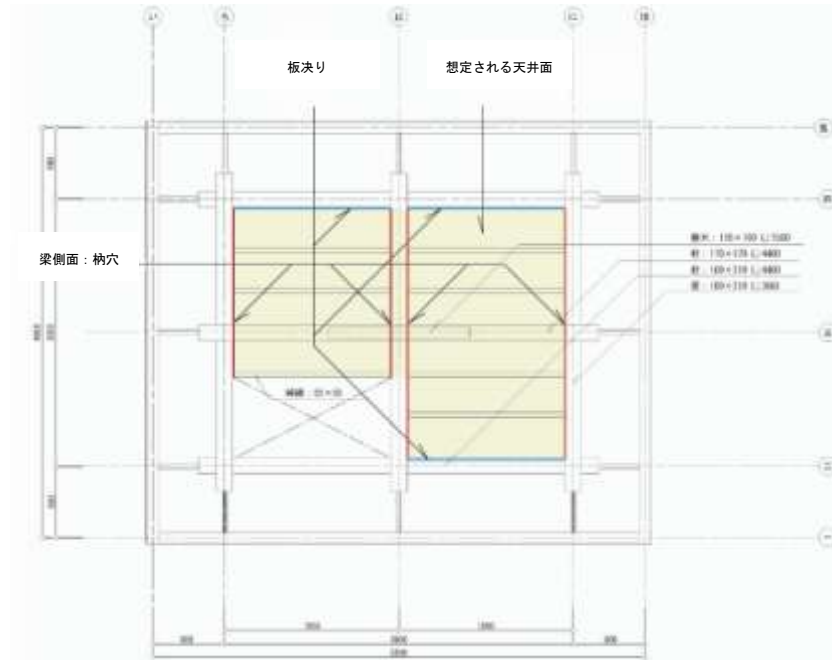
天井の痕跡調査図

建具は入り口の一箇所のみ框組の引戸が設置されていた。戸車は、檜を削りだして造られていたが、軸部が割れており、建てつけ調整と共に戸車も修理が必要であった。また建具の面板は縦框との取り合いの部分で割れが生じていた。天井は張られていないが、天井板を乗せていたと見られる棹縁のみ残っていた。痕跡を調べたところ、梁側面に棹縁を差し込む柄穴、桁側面に天井板の板決り

が認められたことから、当建物はある一定期間、天井を張っていた可能性が高い。また入口上部のみ棹縁および受けとなる柄穴が見られないことから、ここに梯子を掛け天井裏に上ったと考えられる。
