八丈町 学校施設の長寿命化計画

令和2年3月

八丈町 教育課

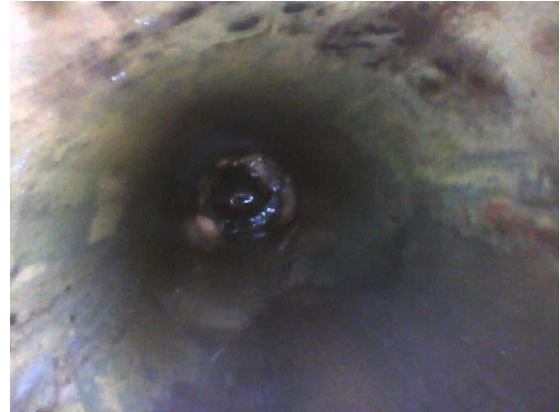
給水管内部腐食状況

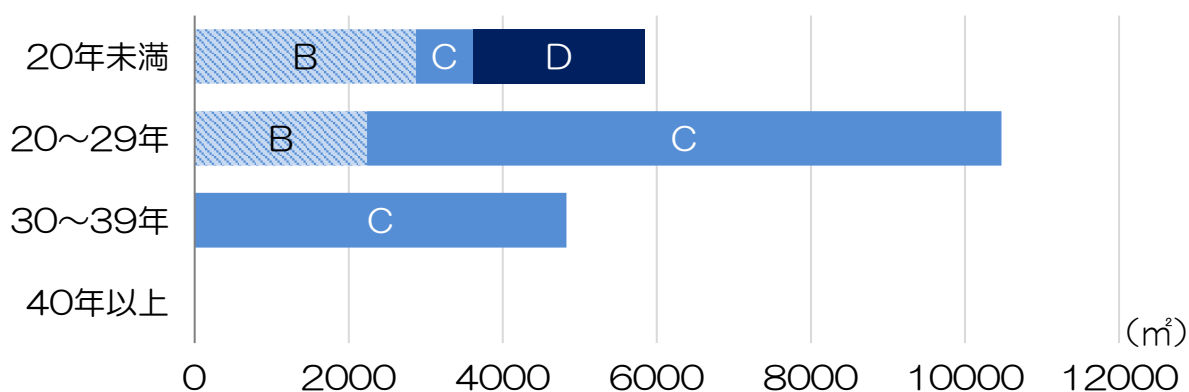
図 41：経過年別屋根・屋上劣化判定

建物用途	経過年数		延床面積 (㎡)	屋根・屋上劣化判定
		新設	改修		
三根小学校	校舎	33年		3,980㎡	C
	体育館	25年		1,088㎡	C
大賀郷小学校	校舎	43年	21年	2,671㎡	C
	体育館	23年		912㎡	C
三原小学校	校舎	13年		2,874㎡	B
富士中学校	校舎	40年	14年	2,226㎡	D
	体育館	39年	14年	743㎡	C
大賀郷中学校	校舎	23年		2,158㎡	C
	体育館	32年		848㎡	C
三原中学校	校舎	29年		2,239㎡	B
	体育館	26年		800㎡	C
給食センター	給食センター	27年		606㎡	C

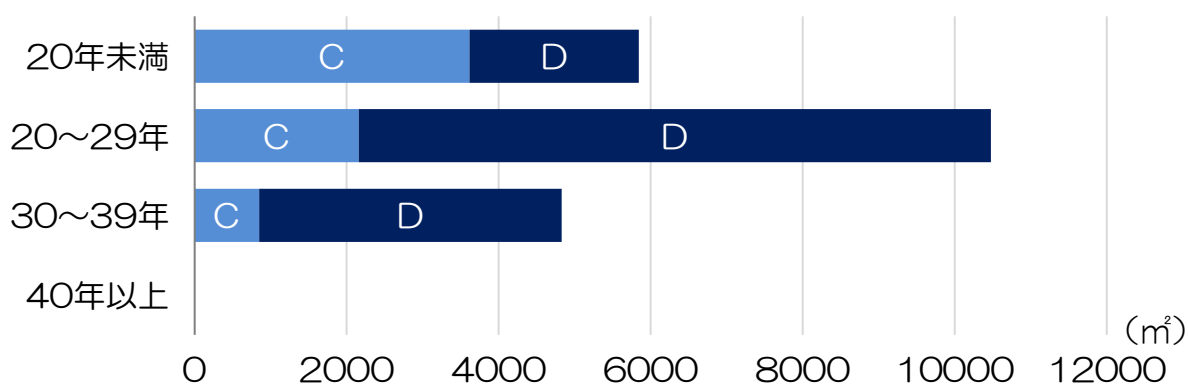
図 42：経過年別外壁劣化判定

建物用途	経過年数		延床面積 (㎡)	外壁劣化判定
		新設	改修		
三根小学校	校舎	33年		3,980㎡	D
	体育館	25年		1,088㎡	D
大賀郷小学校	校舎	43年	21年	2,671㎡	D
	体育館	23年		912㎡	D
三原小学校	校舎	13年		2,874㎡	C
富士中学校	校舎	40年	14年	2,226㎡	D
	体育館	39年	14年	743㎡	C
大賀郷中学校	校舎	23年		2,158㎡	C
	体育館	32年		848㎡	C
三原中学校	校舎	29年		2,239㎡	D
	体育館	26年		800㎡	D
給食センター	給食センター	27年		606㎡	D

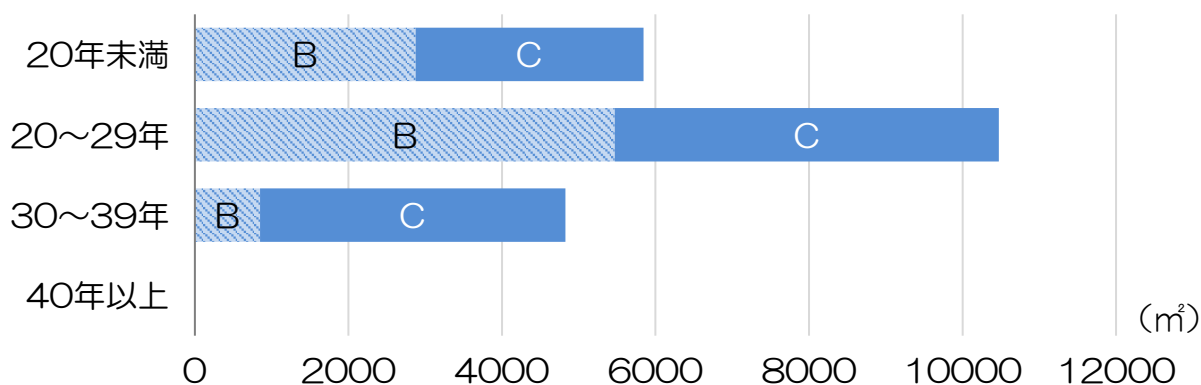
図 43：経過年別内部仕上げ劣化判定

建物用途	経過年数		延床面積 (㎡)	内部仕上げ劣化判定
		新設	改修		
三根小学校	校舎	33年		3,980㎡	C
	体育館	25年		1,088㎡	B
大賀郷小学校	校舎	43年	21年	2,671㎡	B
	体育館	23年		912㎡	B
三原小学校	校舎	13年		2,874㎡	B
富士中学校	校舎	40年	14年	2,226㎡	C
	体育館	39年	14年	743㎡	C
大賀郷中学校	校舎	23年		2,158㎡	C
	体育館	32年		848㎡	B
三原中学校	校舎	29年		2,239㎡	C
	体育館	26年		800㎡	B
給食センター	給食センター	27年		606㎡	C

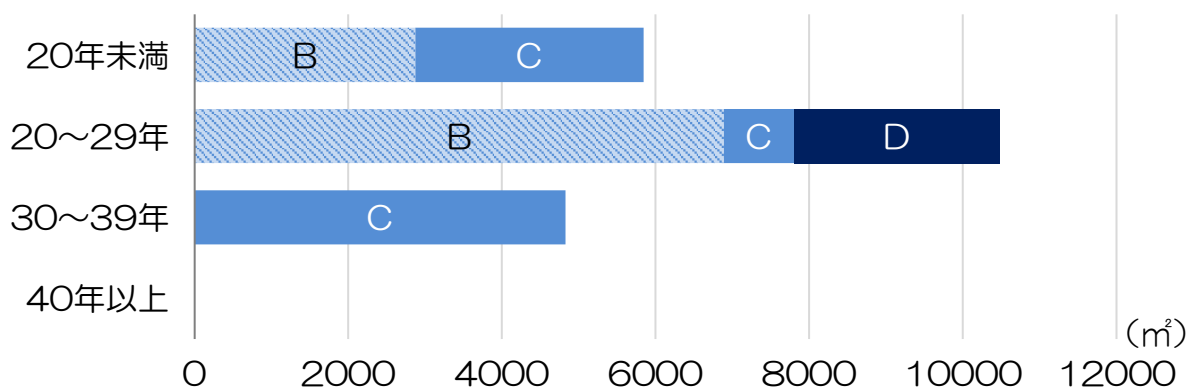
図 44：経過年別電気設備劣化判定

建物用途	経過年数		延床面積 (㎡)	電気設備劣化判定
		新設	改修		
三根小学校	校舎	33年		3,980㎡	C
	体育館	25年		1,088㎡	B
大賀郷小学校	校舎	43年	21年	2,671㎡	D
	体育館	23年		912㎡	C
三原小学校	校舎	13年		2,874㎡	B
富士中学校	校舎	40年	14年	2,226㎡	C
	体育館	39年	14年	743㎡	C
大賀郷中学校	校舎	23年		2,158㎡	B
	体育館	32年		848㎡	C
三原中学校	校舎	29年		2,239㎡	B
	体育館	26年		800㎡	B
給食センター	給食センター	27年		606㎡	B

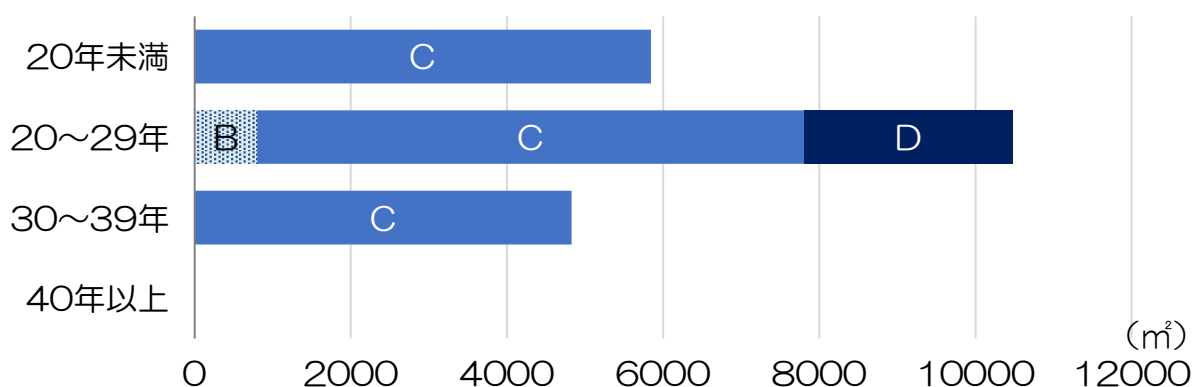
図 45：経過年別機械設備劣化判定

建物用途	経過年数		延床面積 (㎡)	機械設備劣化判定
		新設	改修		
三根小学校	校舎	33年		3,980㎡	C
	体育館	25年		1,088㎡	C
大賀郷小学校	校舎	43年	21年	2,671㎡	D
	体育館	23年		912㎡	C
三原小学校	校舎	13年		2,874㎡	C
富士中学校	校舎	40年	14年	2,226㎡	C
	体育館	39年	14年	743㎡	C
大賀郷中学校	校舎	23年		2,158㎡	C
	体育館	32年		848㎡	C
三原中学校	校舎	29年		2,239㎡	C
	体育館	26年		800㎡	B
給食センター	給食センター	27年		606㎡	C

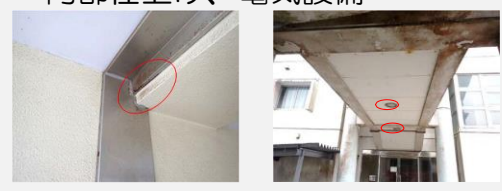
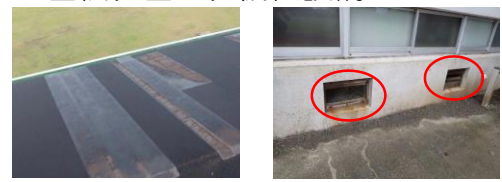
三根小学校

建物用途	校舎	体育館
経過年数 (新設)	33年	25年
経過年数 (改修)	—	—
劣化状況 の概要	<ul style="list-style-type: none"> ・躯体及び仕上げでは、ひび割れ、錆、塗膜劣化、庇の上裏の剥離、鉄筋腐食等が確認された。 ・屋根・屋上では、ルーフトレンの土砂溜まりが確認された。 ・電気、給排水、空調設備、その他設備では、各所において、錆が確認された。 ・外構に関しては、外構フェンスの錆が確認された。 	<ul style="list-style-type: none"> ・躯体及び仕上げでは、ひび割れ、錆、塗膜劣化、鉄筋腐食等が多く確認された。 ・屋根・屋上では、屋根材の剥離補修跡が確認された。 ・電気、給排水、空調設備、その他設備では、全体的に錆、汚れが確認された。
A評価	—	—
B評価	—	<ul style="list-style-type: none"> ・内部仕上げ、電気設備

C評価	<ul style="list-style-type: none"> ・屋根、屋上、内部仕上げ   <ul style="list-style-type: none"> ・電気設備、機械設備  	<ul style="list-style-type: none"> ・屋根、屋上、機械設備

D評価	<ul style="list-style-type: none"> ・外壁
