東京都指定有形文化財（建造物）

高 倉 （ 六 脚 倉 ）

保存修理工事（移築）報告書

平成 21 年 2 月

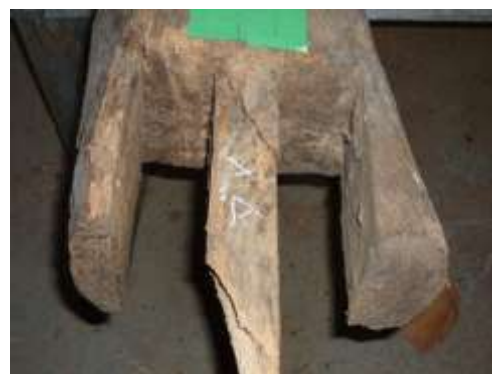
軸部の最大の破損箇所は、床梁の先端仕口であった。この箇所は床梁の先端を鬢太欠きとして3枚に加工し、その真ん中の柄の先端で外壁を支える構造となっている。この荷重が集中する構造になっていたことが破損を進行させた大きな要因となったと考えられる。3本の床梁の両端の仕口6箇所のうち5箇所が破損している状況であった。6本の柱は全てシイ材の通し柱であったが、目立った破損箇所は見られなかった。軒桁の中には、一部茅屋根の荷重により折損している箇所があり、軒桁から突っ張る材を入れて軒先の垂れを押さえている状況であった。また軒桁が組合う仕口部分についても腐朽し、割れている箇所が見受けられた。外壁の縁柱については四隅の柱の柄穴を中心に腐朽が進行していた。

折損した床梁の仕口

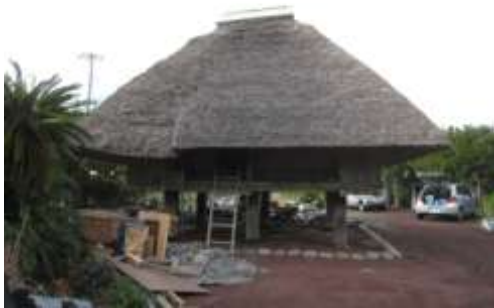
棟包は木製で作られたものの上に鉄板をかぶせたものであったが、茅のズレに伴って棟包も傾いた状態であった。

解体前の屋根の状況

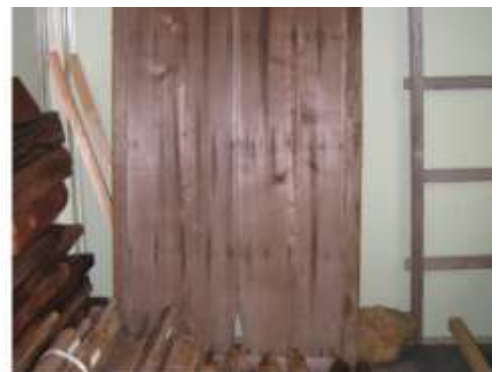
引戸の面板の割損

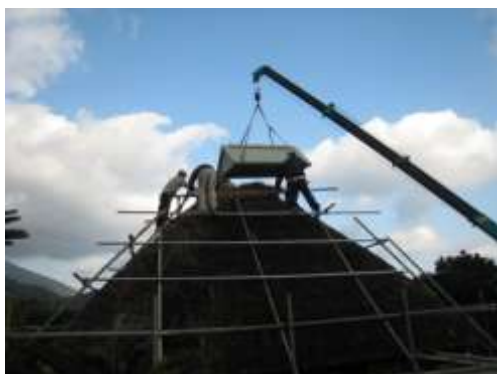
既存棟の解体

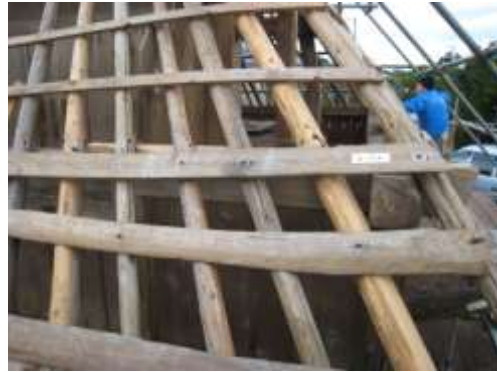
小舞板の取付状況

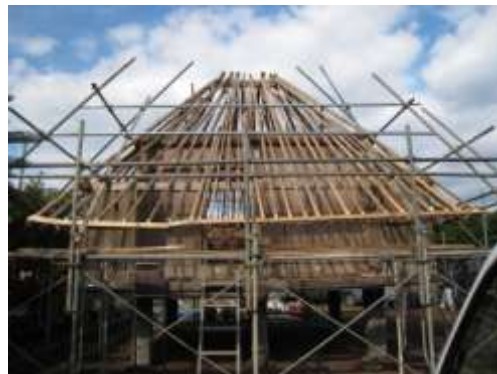
小舞解体完了

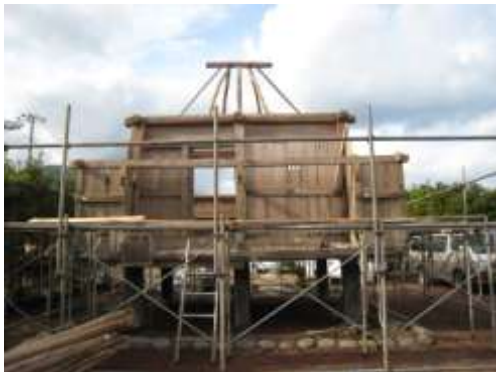
垂木解体完了

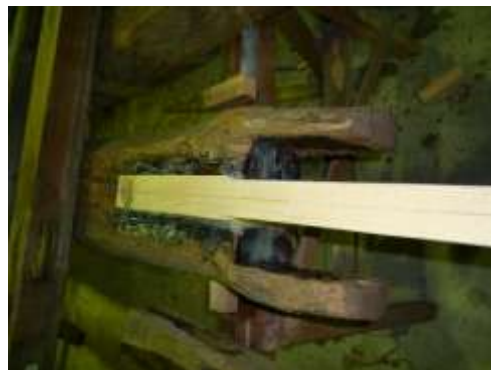
床梁繕い完了

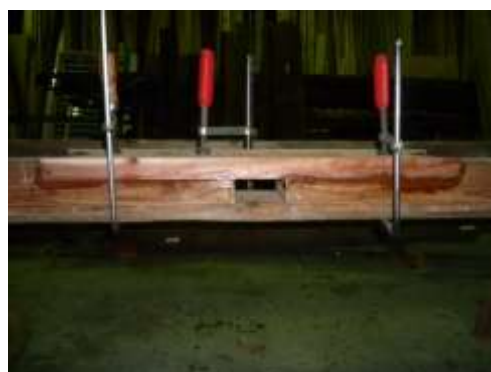
縁側柱の繕い 02
