東京都指定有形文化財（建造物）

高 倉 （ 六 脚 倉 ）

保存修理工事（移築）報告書

平成 21 年 2 月

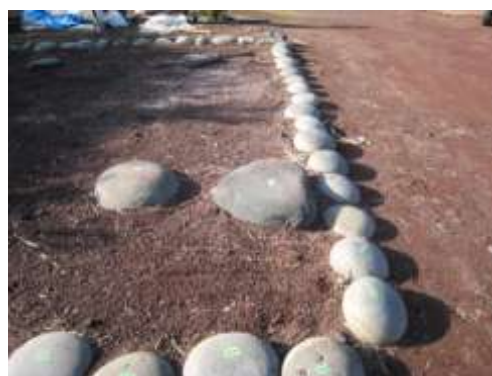
6箇所の柱を受ける礎石のレベルは、大きな狂いのない状態であった。また柱の大きさと比べて礎石の大きさが小さいものがあった。全体的に柱に比べて礎石の大きさが若干小さいものの、礎石自体に割裂等はなかった。

礎石と雨落石

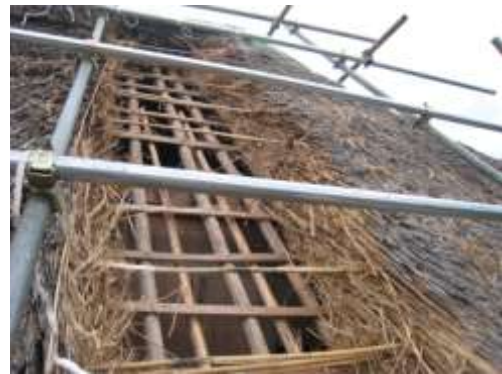
茅を固定する小舞は、大きく分けて3つの種類が確認することができた。ひとつには当初材である杉丸太材、近年葺き替えられた際につけられたと思われる材、補足的に入れたと考えられる竹材がある。当初材は3尺内外の間隔でつけられており、その間に2本程度補足材として新材を取り付けている。

押鉾竹と茅の状況

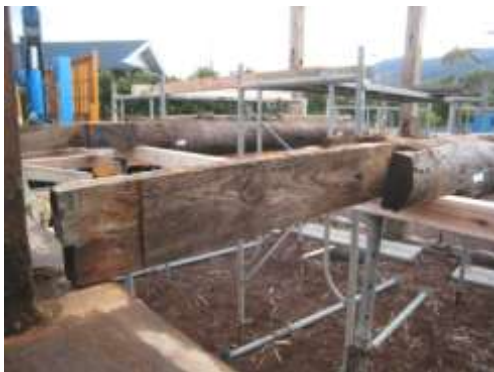
床梁の仕口

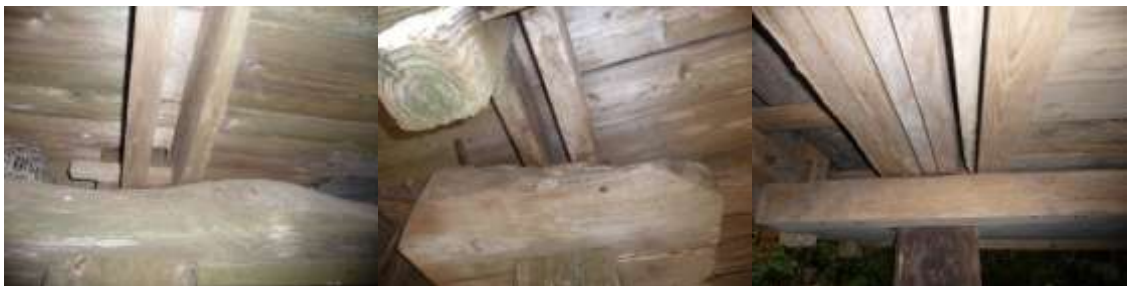
(A) 床梁 (No. 2)

(A) 床梁 (No. 7)

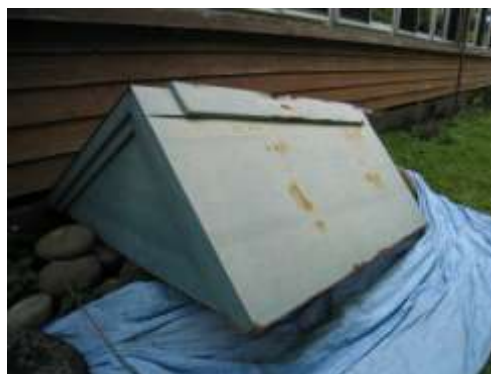
鉄板製の既存棟包

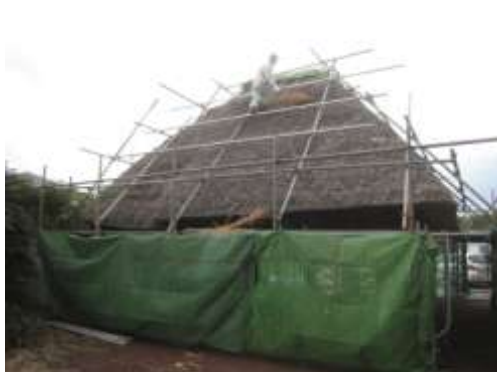
棟の解体

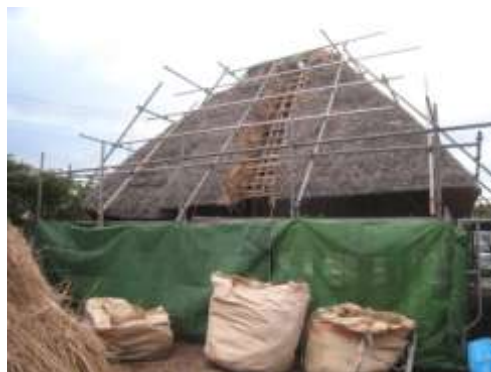
茅と小舞の状況

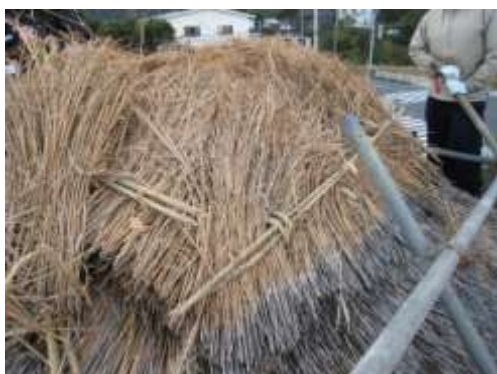
既存棟

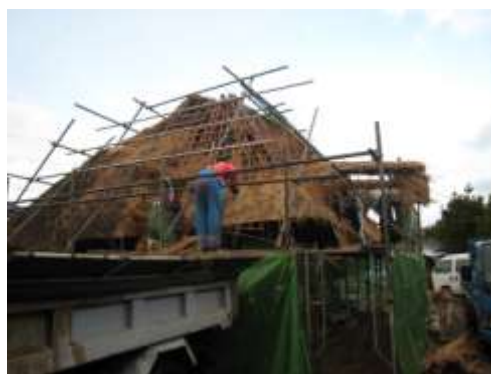
茅解体

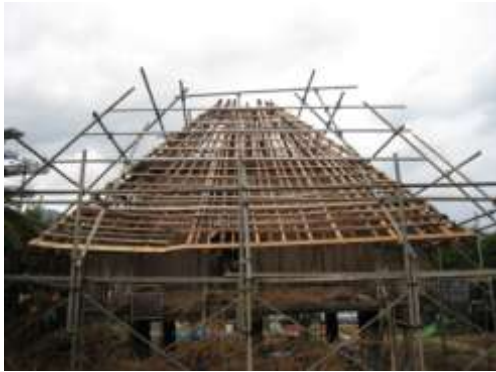
茅解体完了

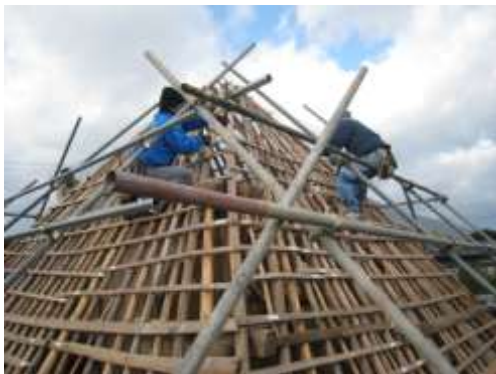
小舞の解体

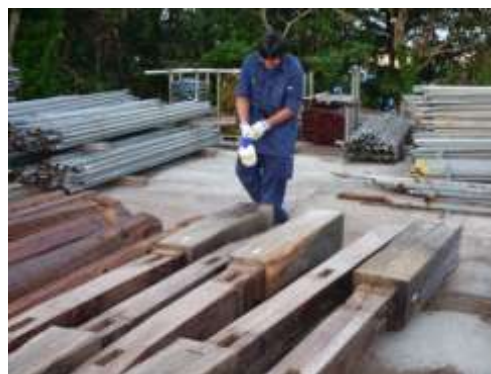
防腐剤塗布

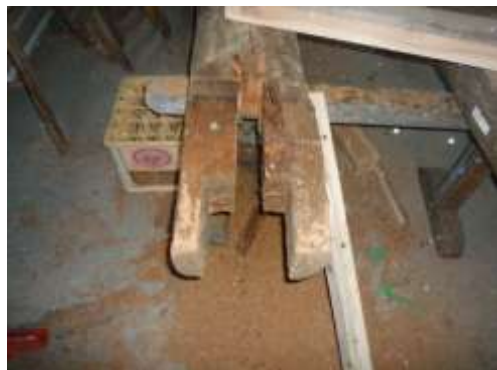
軸部の最大の破損箇所は、床梁の先端仕口であった。この箇所は床梁の先端を鬢太欠きとして3枚に加工し、その真ん中の柄の先端で外壁を支える構造となっている。この荷重が集中する構造になっていたことが破損を進行させた大きな要因となったと考えられる。3本の床梁の両端の仕口6箇所のうち5箇所が破損している状況であった。6本の柱は全てシイ材の通し柱であったが、目立った破損箇所は見られなかった。軒桁の中には、一部茅屋根の荷重により折損している箇所があり、軒桁から突っ張る材を入れて軒先の垂れを押さえている状況であった。また軒桁が組合う仕口部分についても腐朽し、割れている箇所が見受けられた。外壁の縁柱については四隅の柱の柄穴を中心に腐朽が進行していた。

床梁の繕い

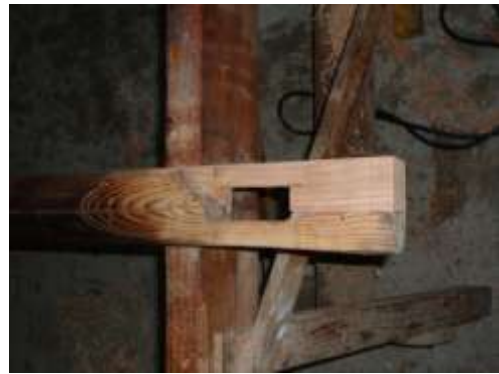
垂木仕口の繕い
